**DENUNCIA ABBATTIMENTO
PALAZZO MODESTINO**

**FAMIGLIA PESCATORE
5 FEBBRAIO 1981**

PATERNOPOLI – AVELLINO

ECLANO. RELAZIONE DI CONSULENZA TECNICA. -----

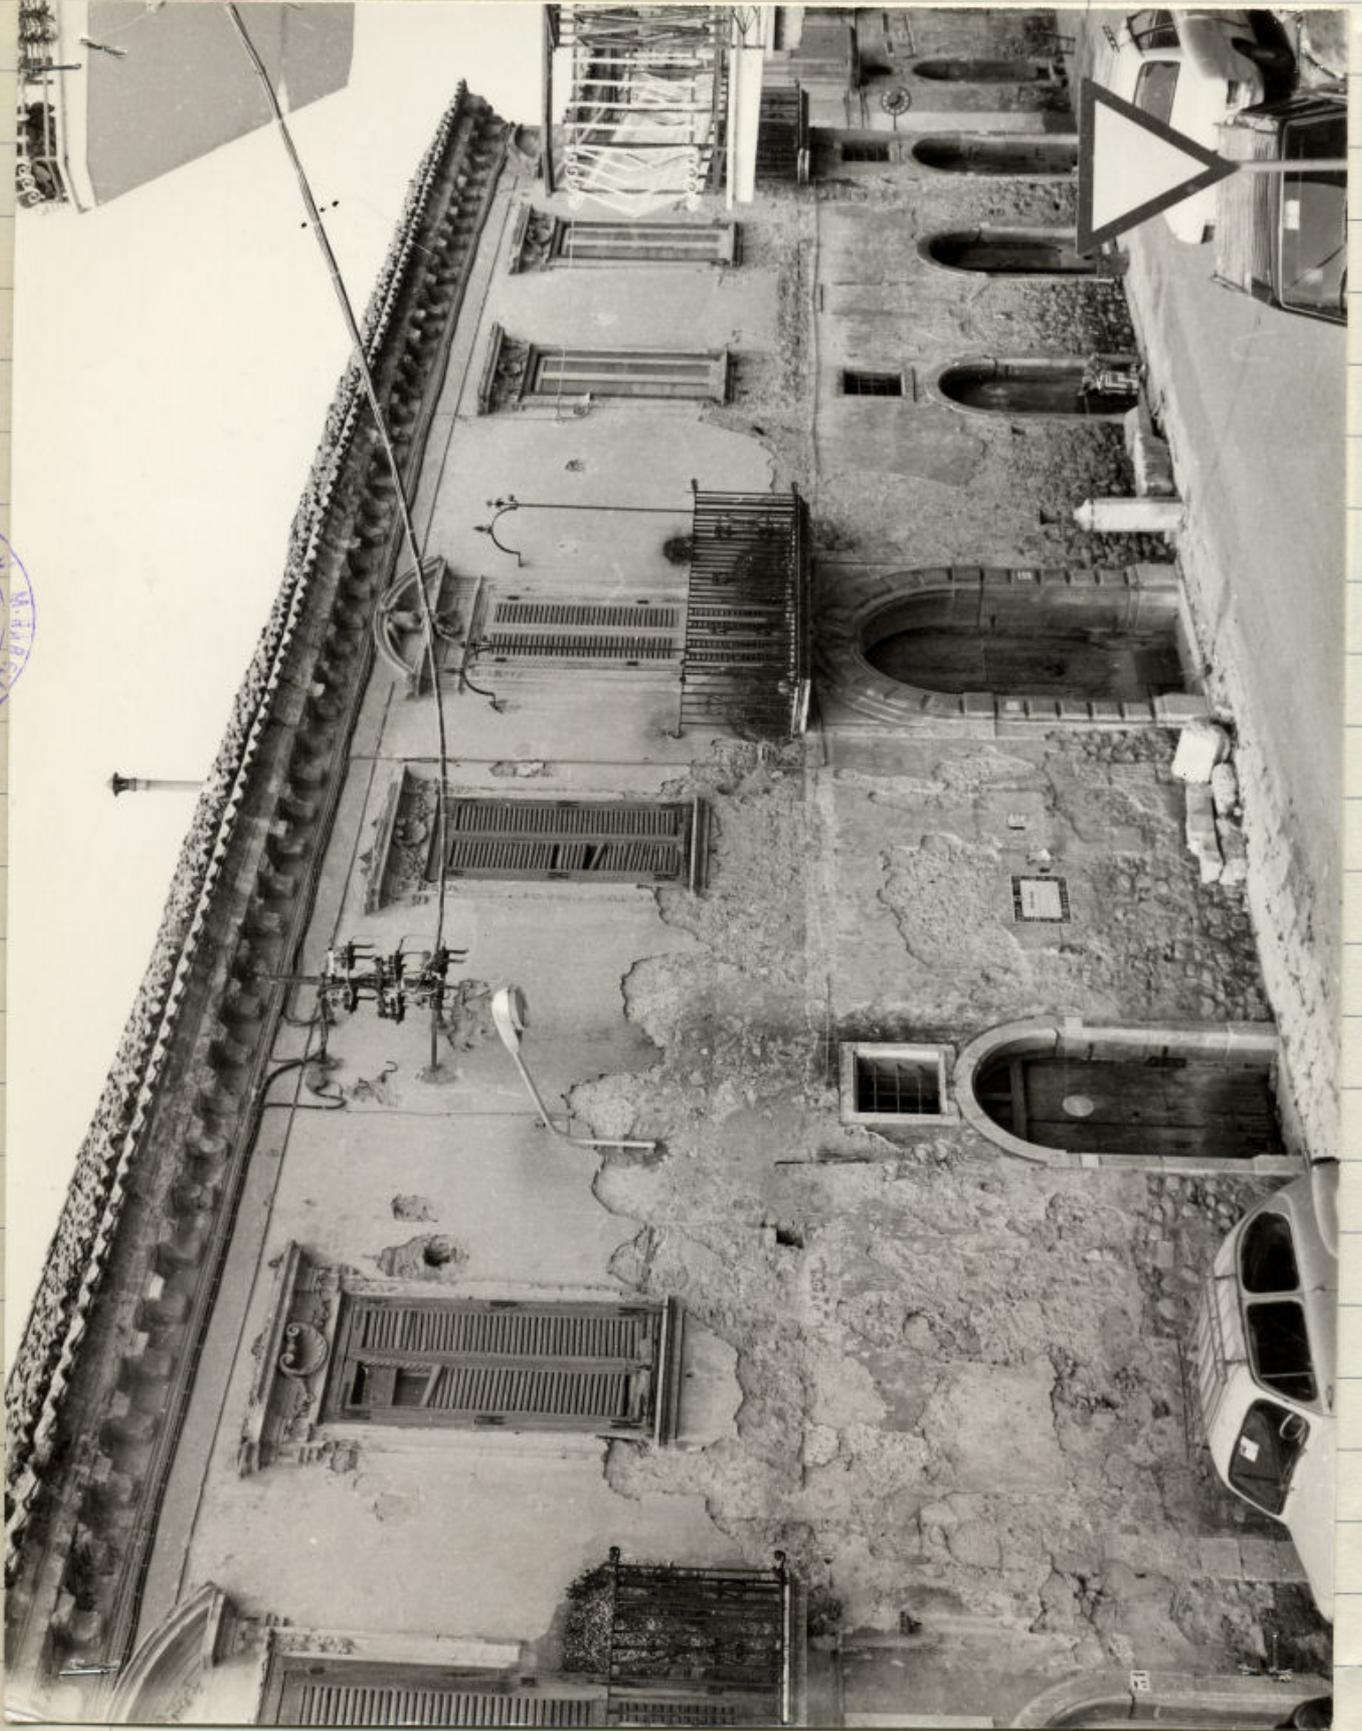
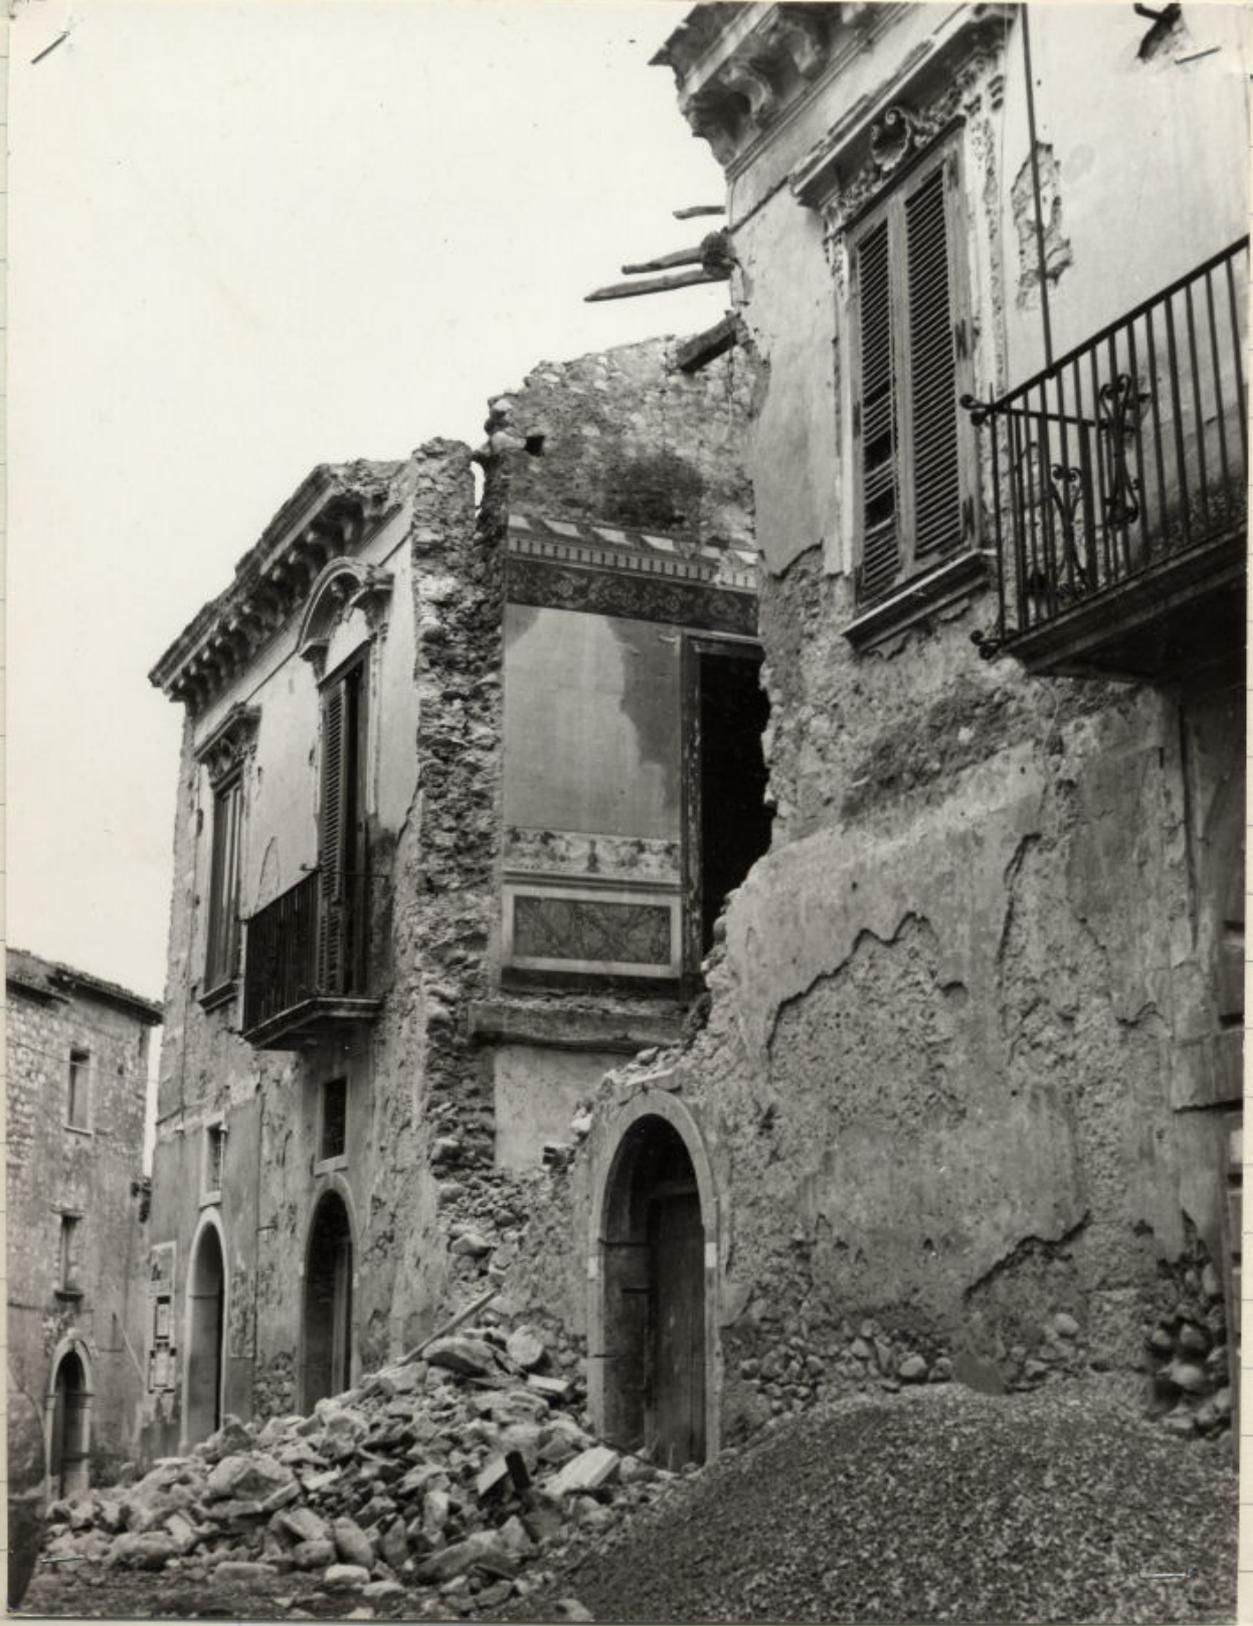
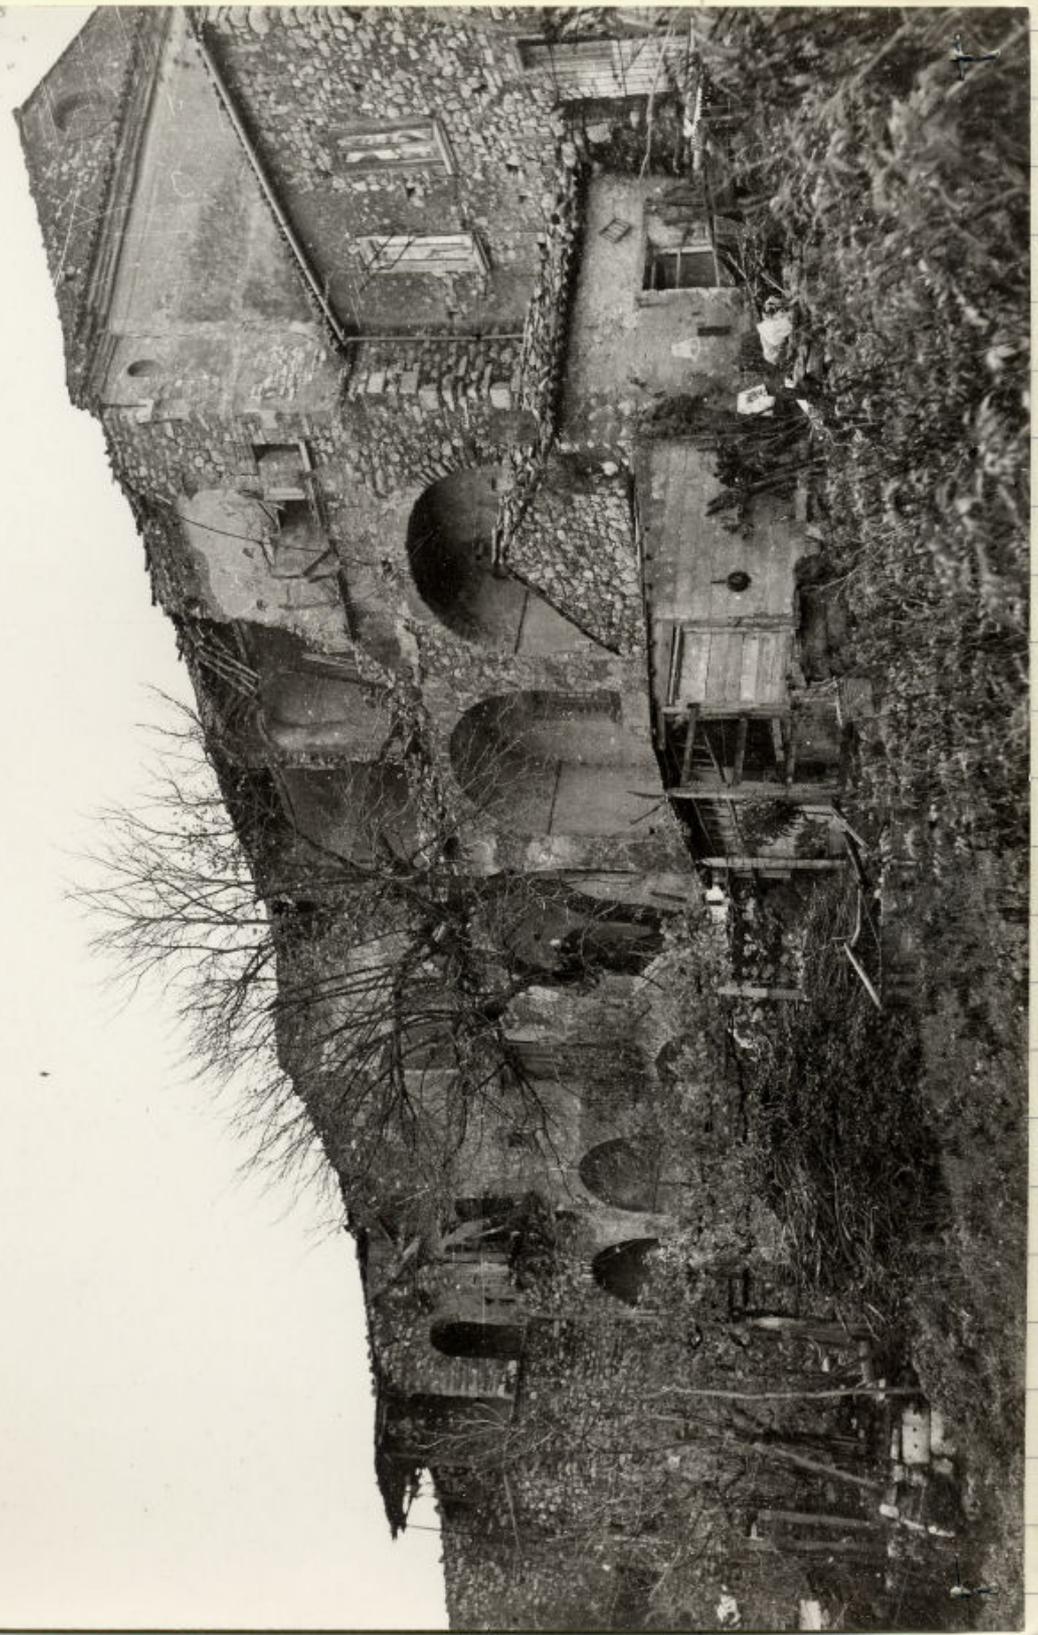
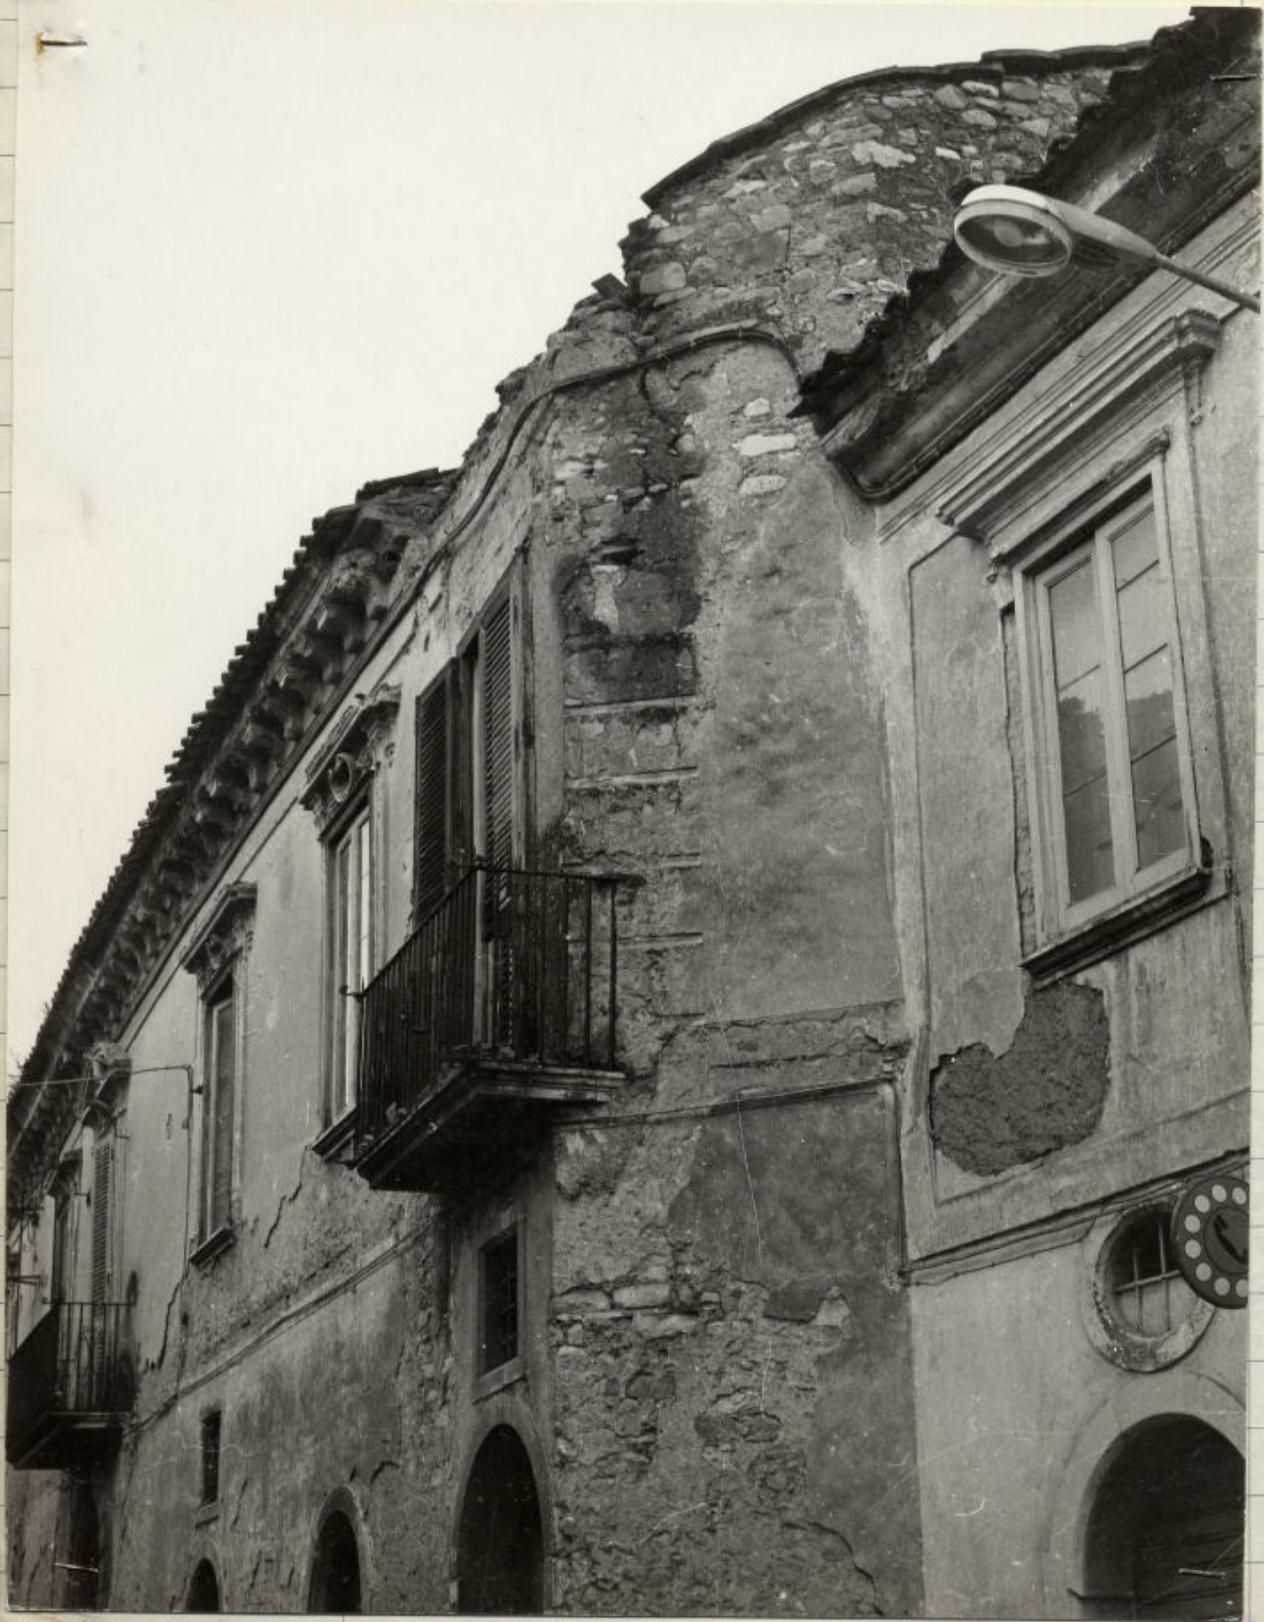
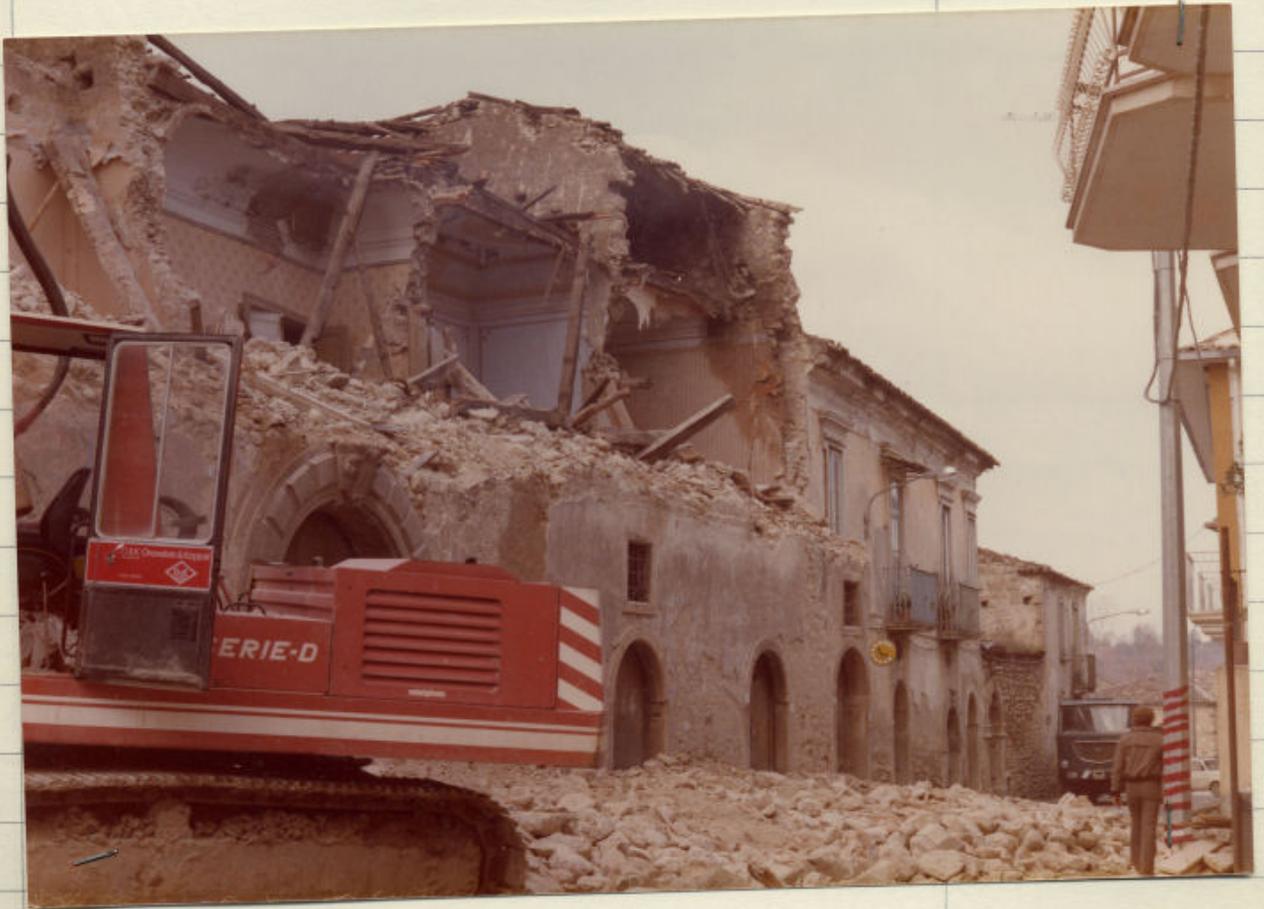
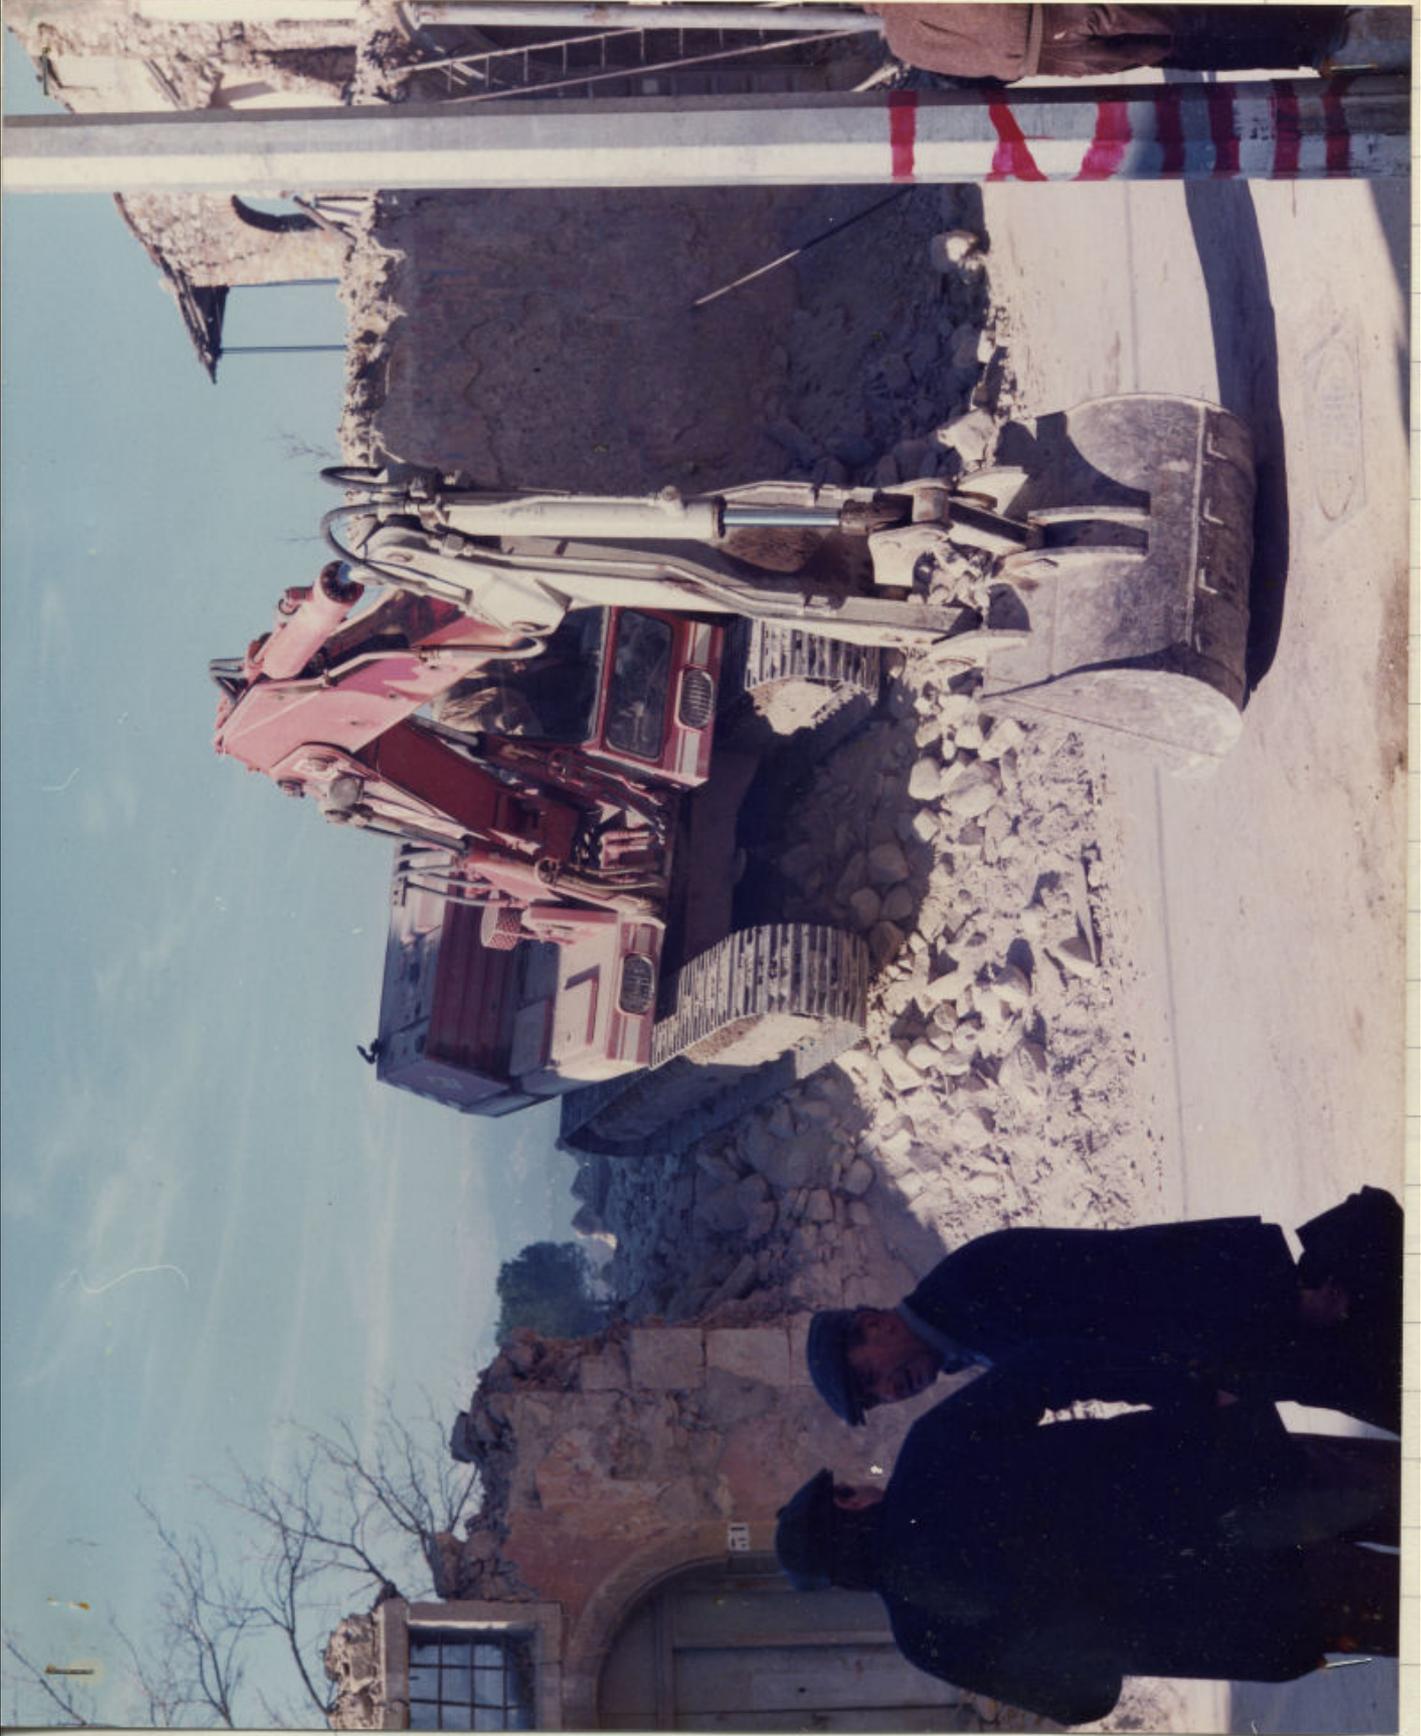
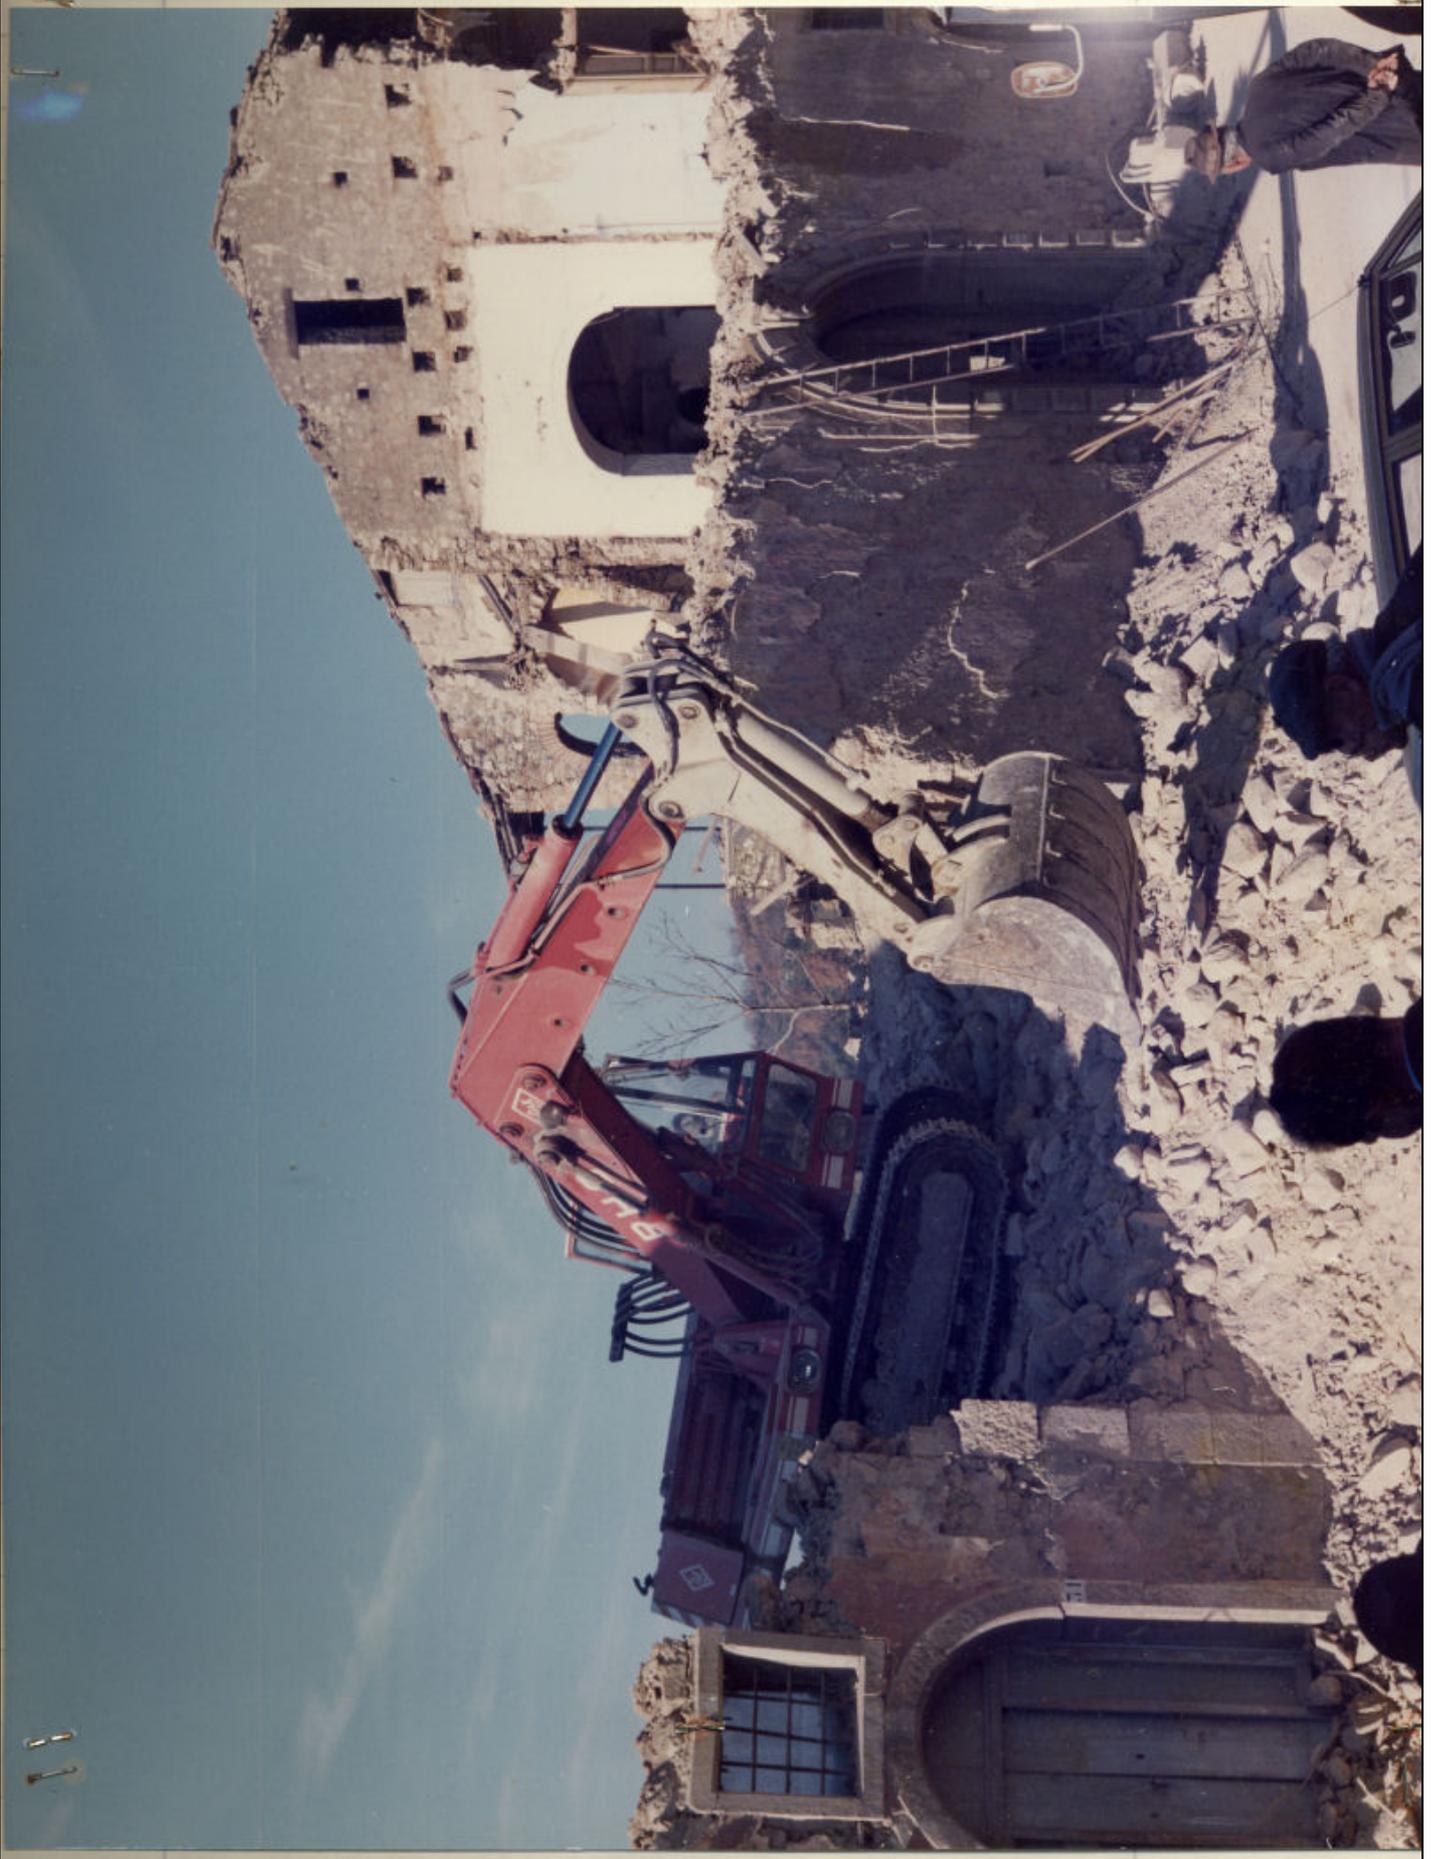
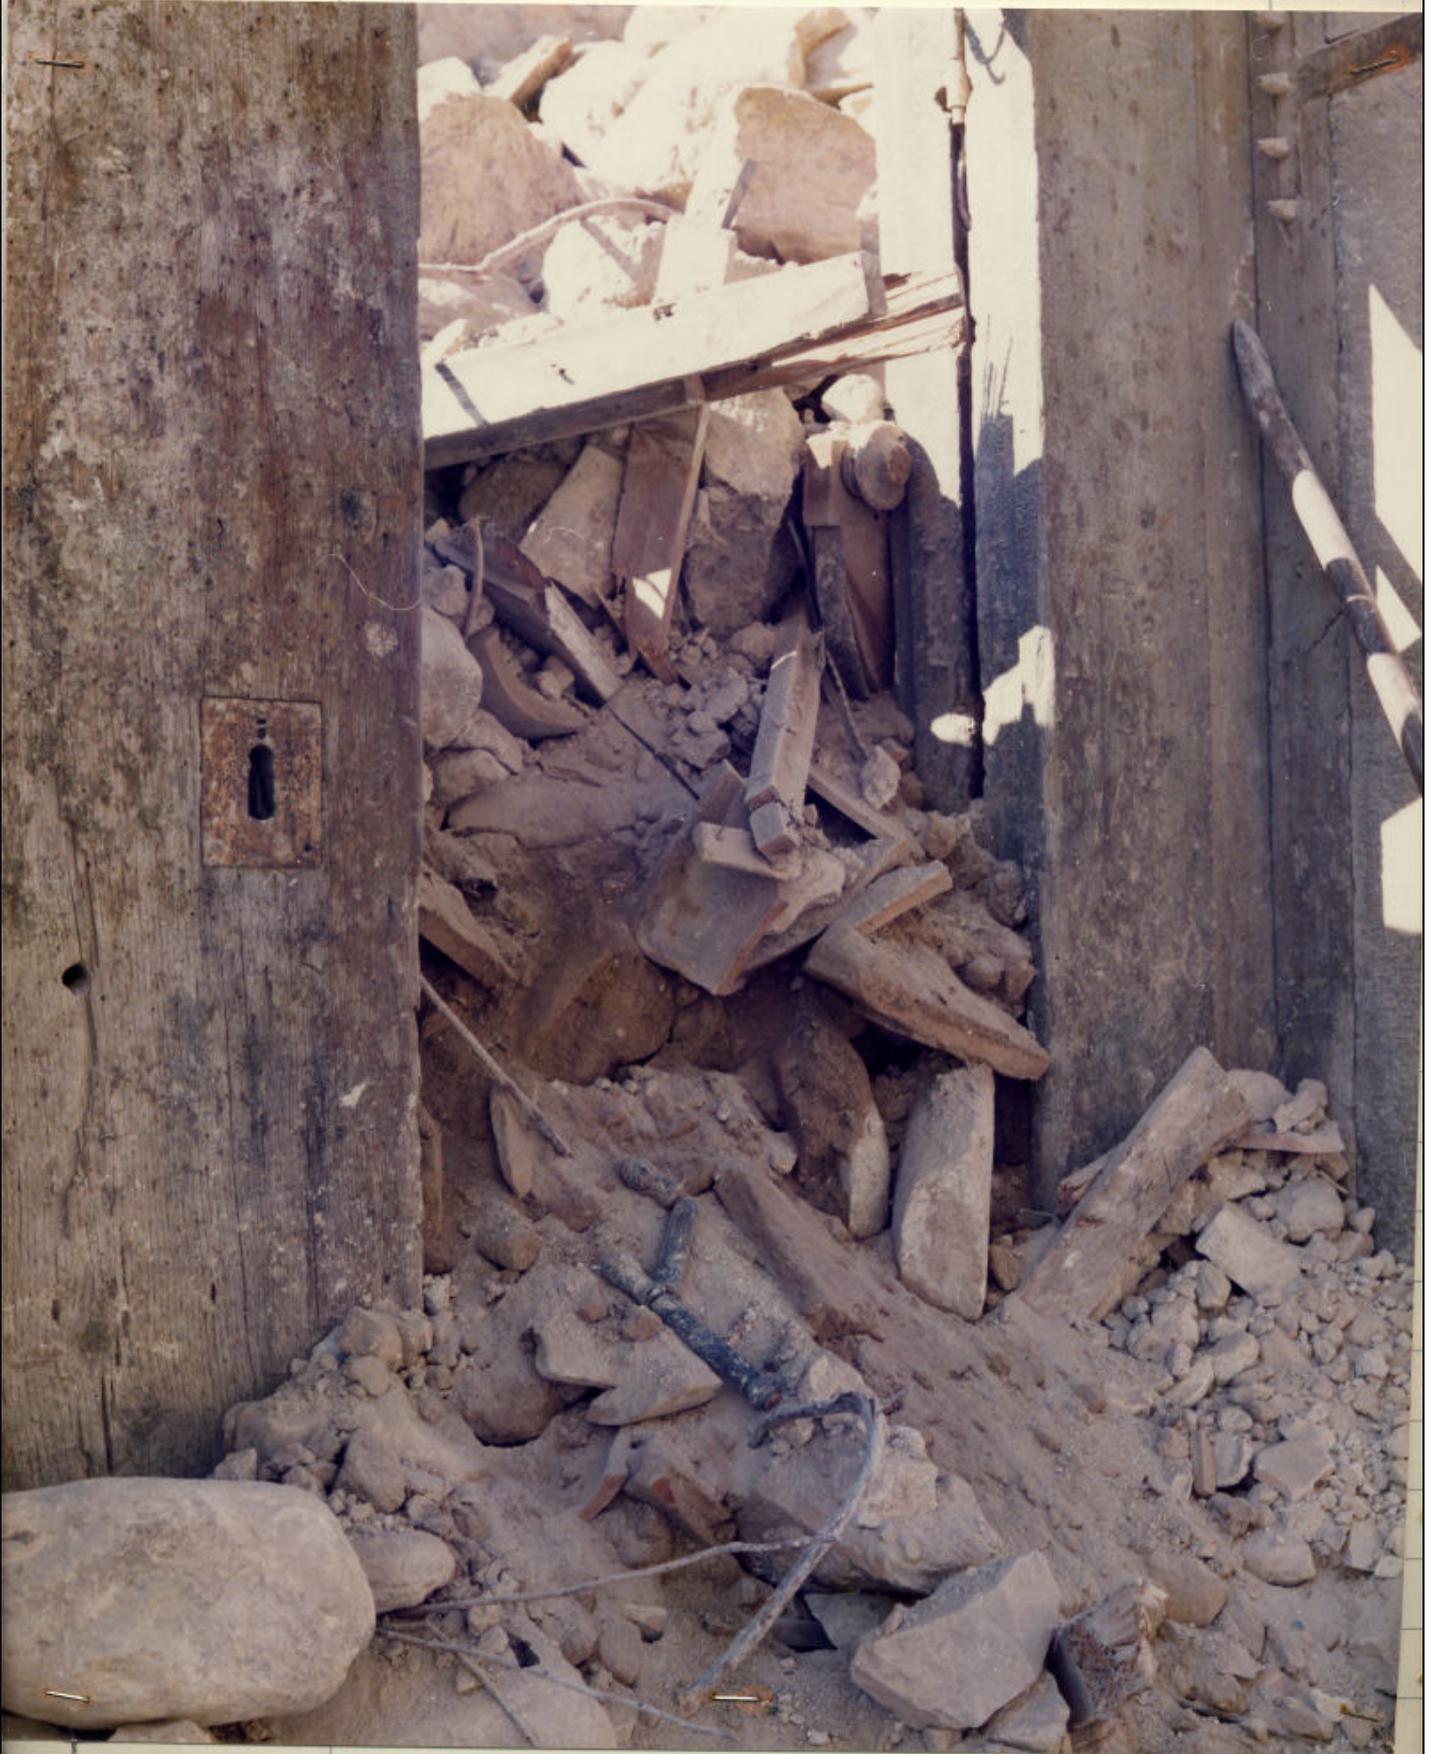
colonnina portastatua in pietra lavorata. Va altresì precisato che tutto il materiale descritto andava recuperato, previo smontaggio a mano, accantonato in apposite locali e messo a disposizione dei proprietari e della Sovrintendenza ai beni architettonici, la quale con fono n. 359 del 31/12/1980 aveva invitato il Comune di Paternopoli nonché il Genio Civile ad eseguire puntellature e ad eliminare le poche parti pericolanti del palazzo Modestino, dichiarandolo palazzo di notevole interesse storico ed artistico. Dalla foto n. 1, eseguita primancora che mani maldestre compissero l'opera di distruzione, è facile rilevare la meravigliosa fattura del palazzo Modestino. Da essa si rilevano altresì le mensole in travertino costituenti i balconi e le finestre nonché le artistiche ringhiere in ferro battute. Dalla foto n. 2 si rileva l'interno di un meraviglioso salone nonché le aperture che si affacciano in esso la cui altezza arriva al fregio sottostante il soffitto, l'opera demolitrice era già iniziata devastando tutto. Dalla foto n. 3 (lato a valle) è facile vedere i possenti archi in muratura che portano le strutture del primo piano. Tali archi risultano chiaramente intatti e composti da muratura squadrata in blocchi calcarei. Dalla foto n. 4 si rileva la sconnessione del solo

cornicione che andava demolito a mano così come previsto nella ordinanza del Sindaco e nel fonogramma della Sovrintendenza ai beni artistici. Dalla foto n. 5 si rileva come il mostro meccanico ha eseguito la demolizione, strappando con il suo braccio d'acciaio tutte le pareti e invadendo tutta la carreggiata stradale con i materiali di risulta. Dalla stessa foto è dato vedere gli affreschi esistenti in alcune camere. Dalla foto n. 6 si rileva come il grosso mezzo cingolato ha ridotto l'edificio. Esso poggia sulle volte del piano cantinato devastandolo con le sue sollecitazioni. Dalle foto 7,8,9,10,11,12,13 e 14 è dato vedere in particolare alcuni materiali di risulta, il portone di ingresso, il tipo di mezzo impiegato per la demolizione nonché il sistema cui la demolizione è stata portata a termine. La presente relazione di consulenza tecnica si rilascia a richiesta dei sig. Pescatore per uso legale.
